# FINAL REPORT

**Accident on 1st June 2009  
to the Airbus A330-203  
operated by Air France  
flight AF 447 - Rio de Janeiro - Paris**

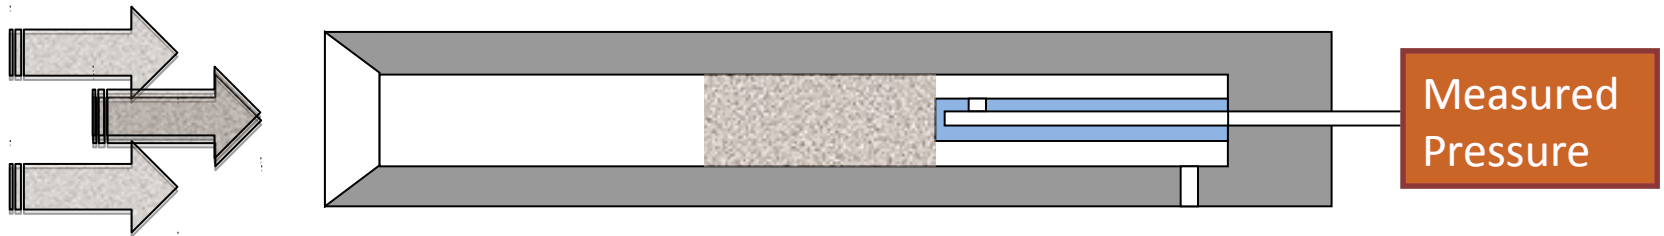
1. The temporary inconsistency between the measured speeds, following the obstruction of the Pitot probes by ice crystals

Ice Crystals

⇒ autopilot disconnection and reconfiguration to *alternate* law

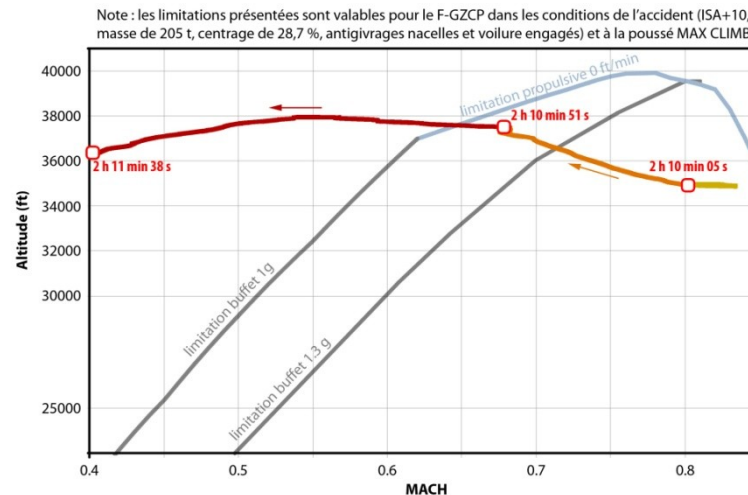
6. The crew's failure to diagnose the stall situation and consequently a lack of inputs that would have made recovery possible
